De l'actuació

Restauració del campanar de l'església

8 de novembre de 2025

Sant Martí Sescorts

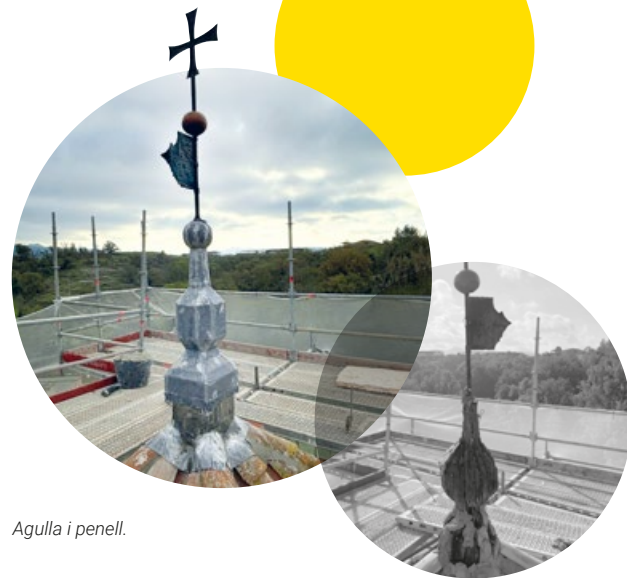
Agulla i penell.

La coberta s'ha rehabilitat completament, substituint els elements de fusta en mal estat, reposant la solera i reinstal·lant les teules originals. També s'han restaurat l'agulla i el penell, substituint completament la base de suport la qual es trobava molt deteriorada.

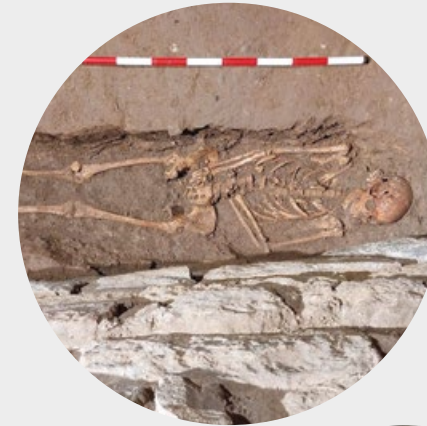
Excavacions arqueològiques a la base del campanar.

A la planta baixa s'hi han realitzat excavacions arqueològiques que han confirmat l'existència d'una sagrera anterior a la construcció del campanar. Un cop documentades i estudiades les restes que han aparegut s'han protegit per tal de garantir-ne la conservació, amb un nou paviment de formigó de calç hidràulica, que substitueix l'anterior fet de morter de ciment.

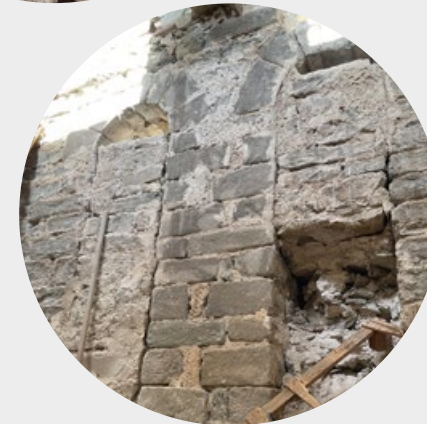
Finestres tapiades

Un dels aspectes més rellevants de la intervenció ha estat la recuperació de les obertures romàniques tapiades. S'han reobert les finestres d'arc de mig punt del primer nivell i les obertures geminades del segon. Aquesta actuació ha permès recuperar la fesomia original del campanar i potenciar-ne el valor com a torre de mirada oberta al paisatge.

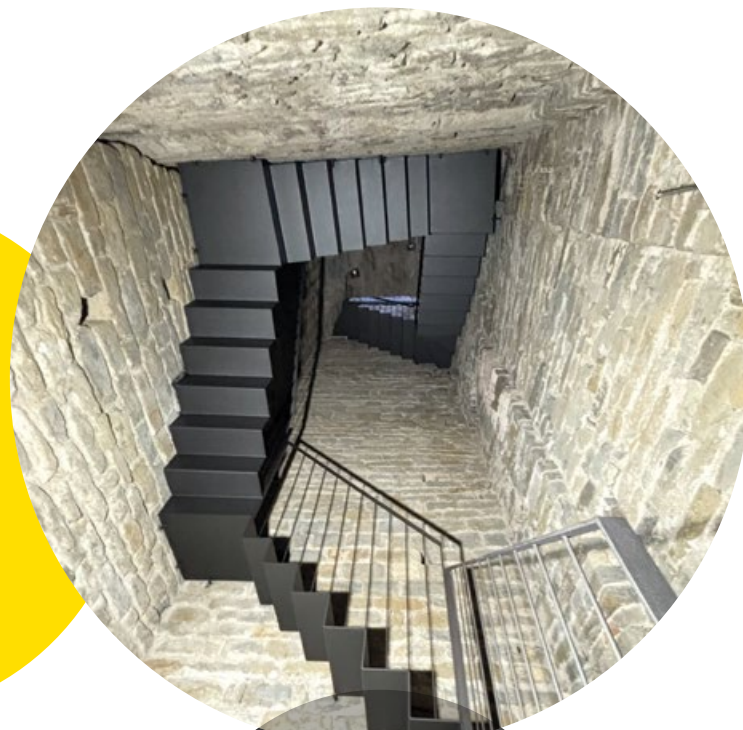
Escala d'accés al primer nivell, abans i després de la restauració.

A l'interior, una de les actuacions més importants ha estat la substitució de l'escala i dels sostres de fusta, molt deteriorats, per una nova estructura metàl·lica dissenyada per facilitar l'accés i la lectura dels diferents nivells del campanar. La nova escala és de tres trams i permet un recorregut còmode i segur, i alhora ofereix la

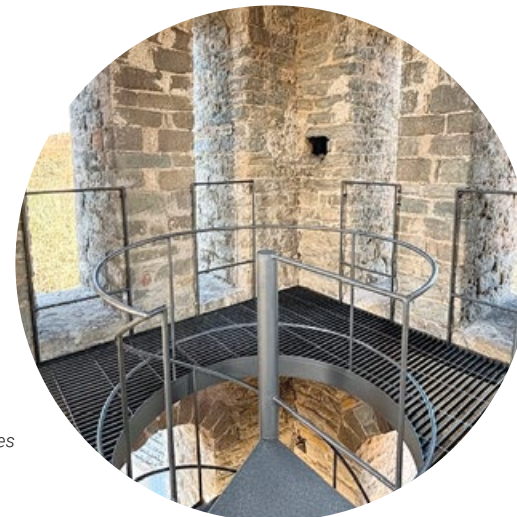
Segon nivell amb les finestres geminades.

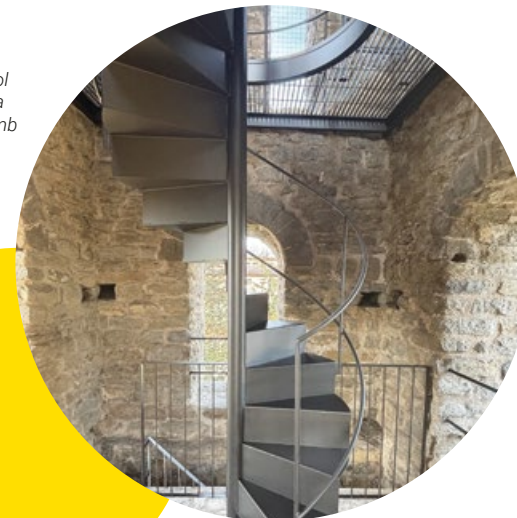
Escala de cargol que connecta la volta inferior amb l'últim nivell.
