De l'actuació

Restauració del campanar de l'església

8 de novembre de 2025

Sant Martí Sescorts

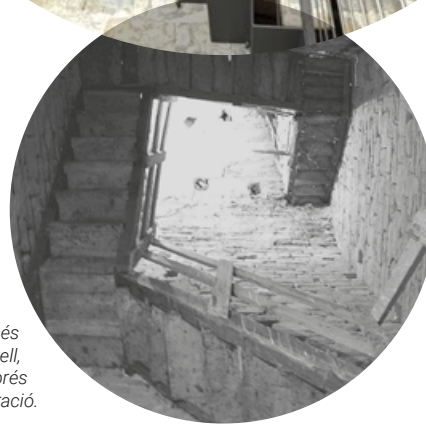
Escala d'accés al primer nivell, abans i després de la restauració.

A l'interior, una de les actuacions més importants ha estat la substitució de l'escala i dels sostres de fusta, molt deteriorats, per una nova estructura metàl·lica dissenyada per facilitar l'accés i la lectura dels diferents nivells del campanar. La nova escala és de tres trams i permet un recorregut còmode i segur, i alhora ofereix la
